Schadensbilder, Quelle AG, August 2015: Sturm-, Korrosions- und Unfallschäden

Abstände Gasbeleuchtungen, Quelle AG, August 2015

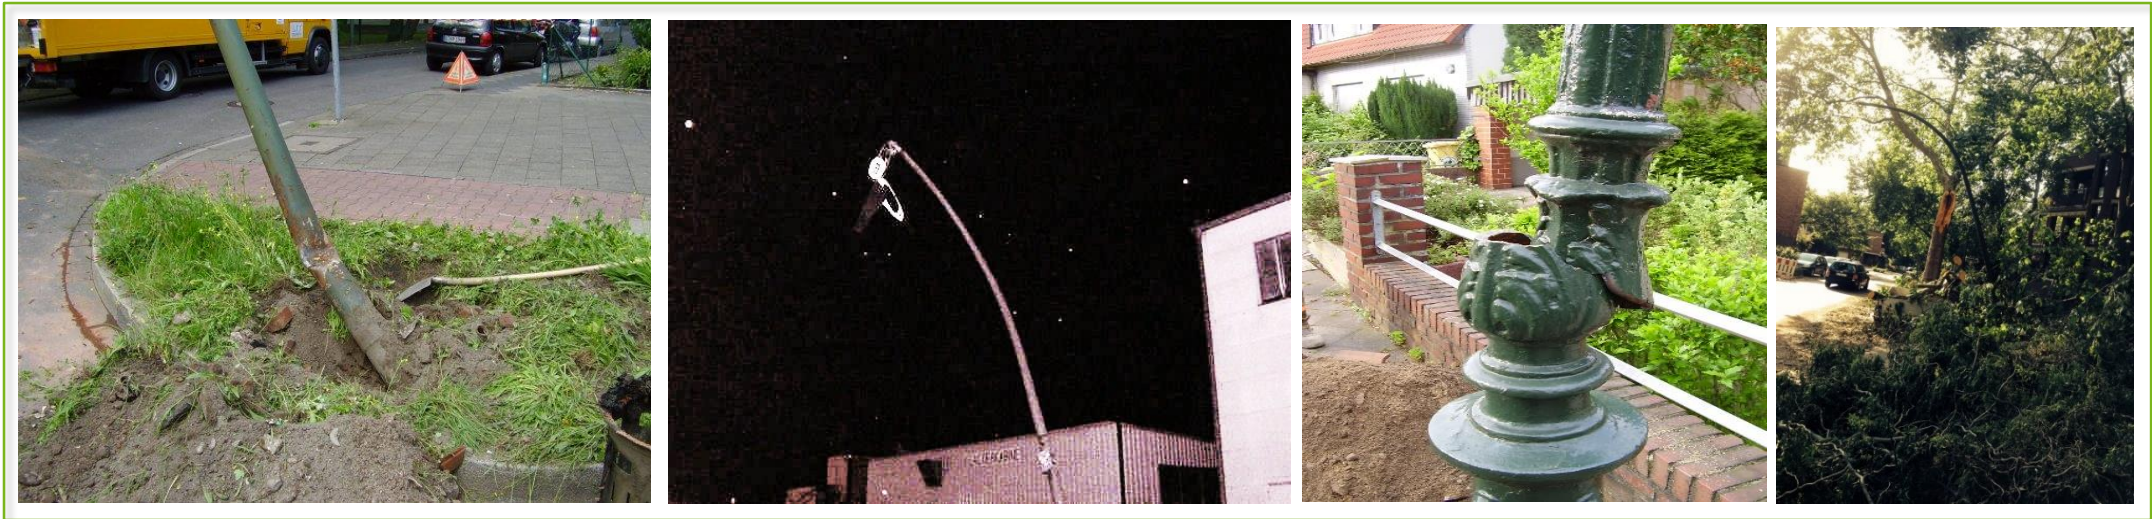
Sturmschaden, abgeknickter Mast

Unfallschaden, zerrissenes Gehäuse

Unfallschaden, zerrissener Gussmast

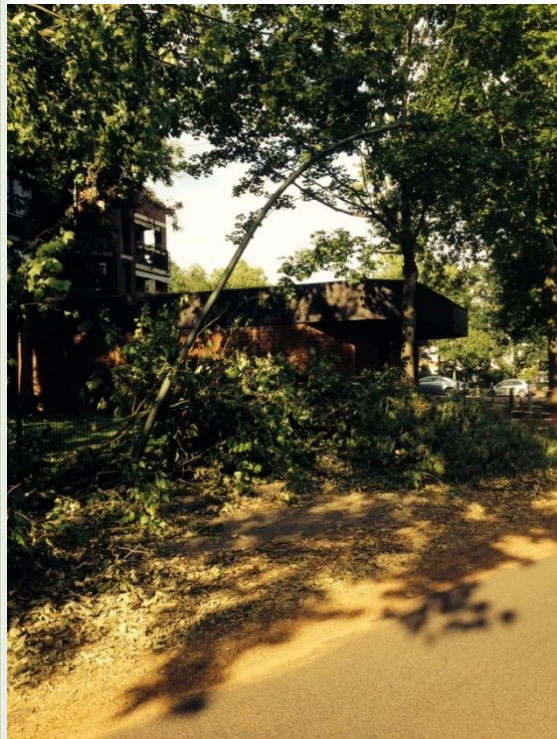
Sturmschaden, abgeknickter Mast

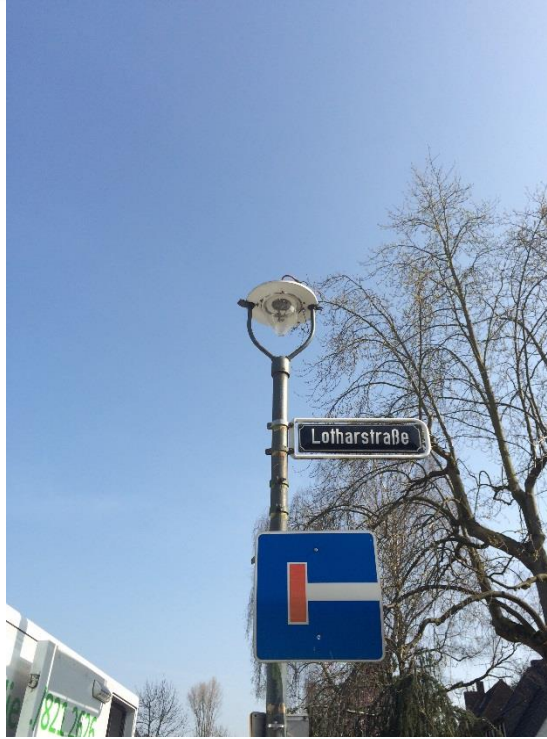
Unfallschaden, Aufsatzleuchte, angefahren

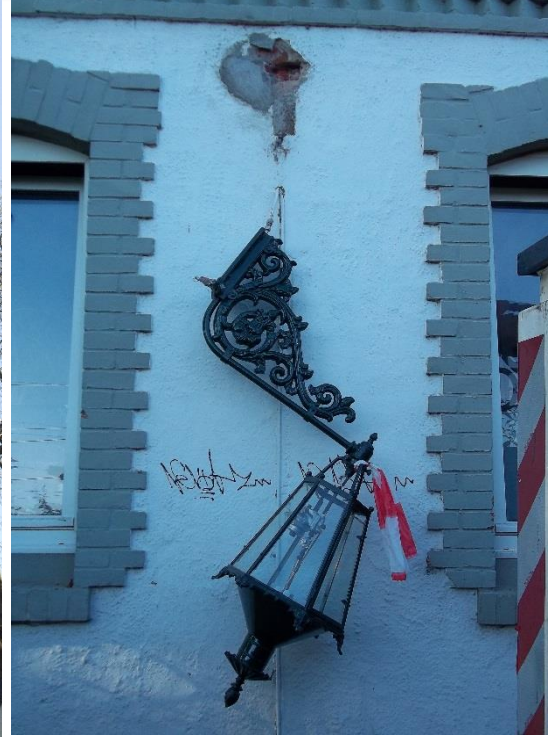
Unfallschaden-Wandarm

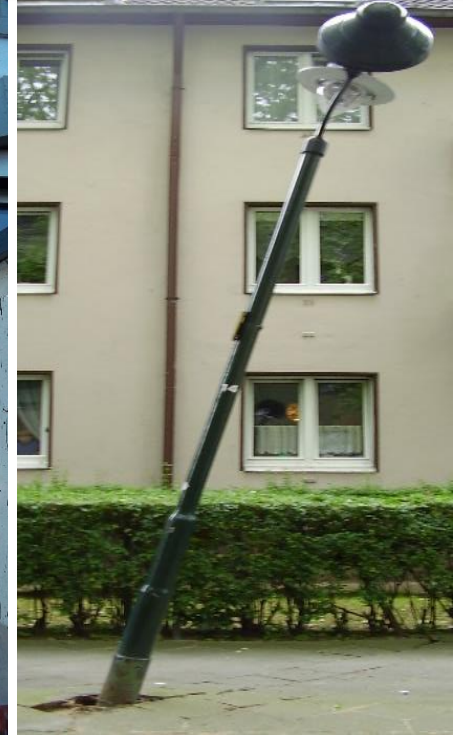
Unfallschaden, angeknickte Aufsatzleuchte

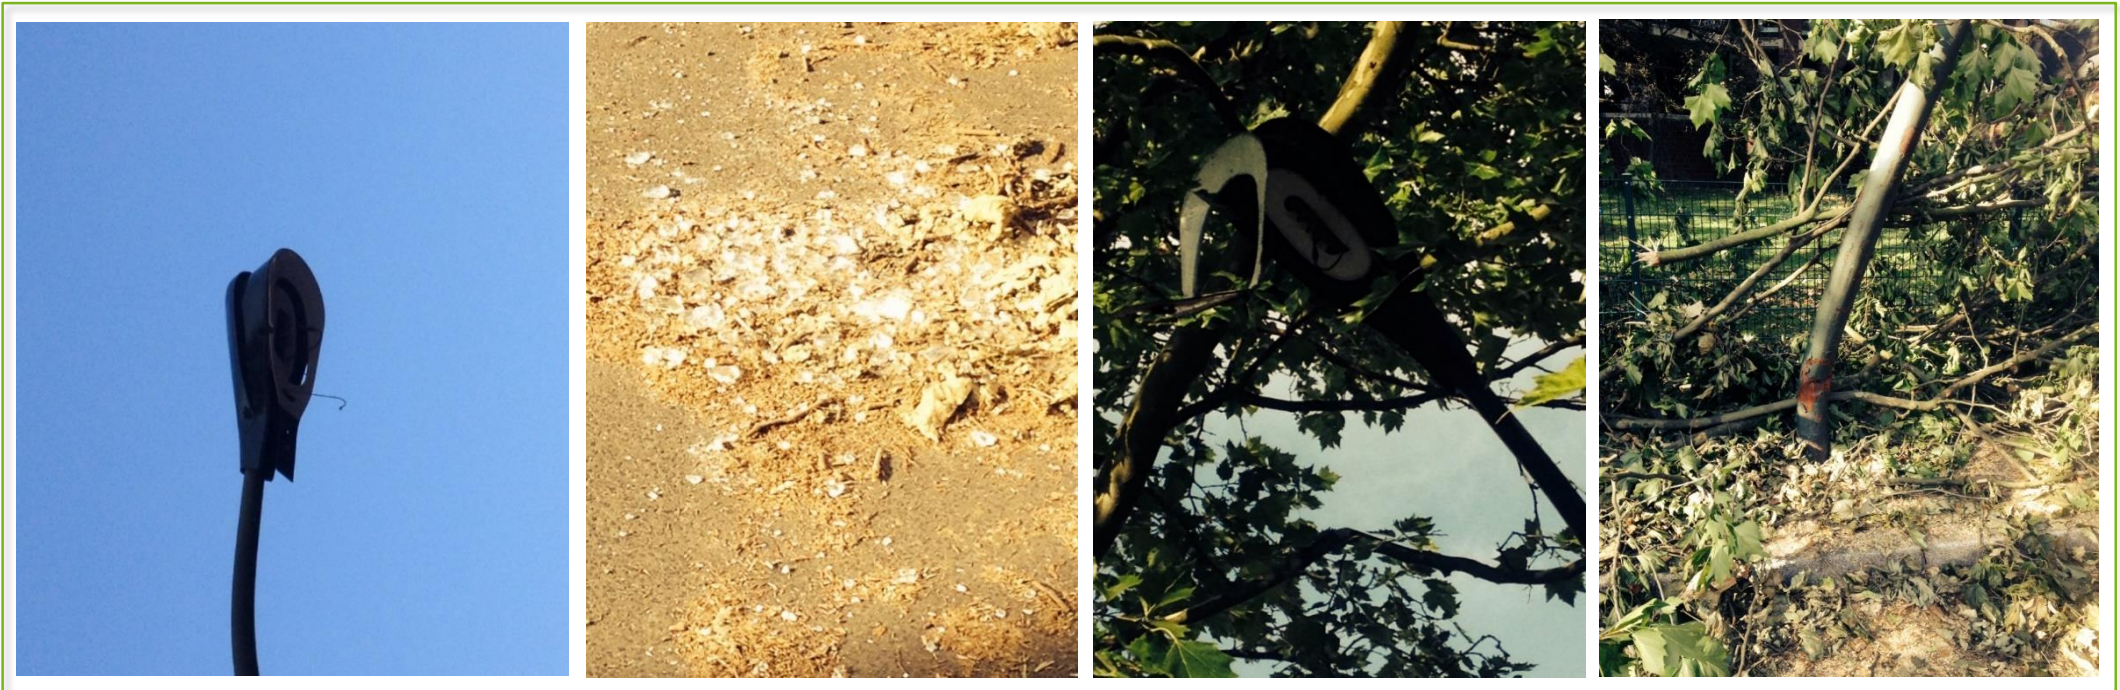
Sturmschaden, abgerissene Glaswanne

Sturmschaden, zerbrochene Glaswanne

Sturmschaden, geöffnetes Gehäuse

Sturmschaden, abgeknickter Mast

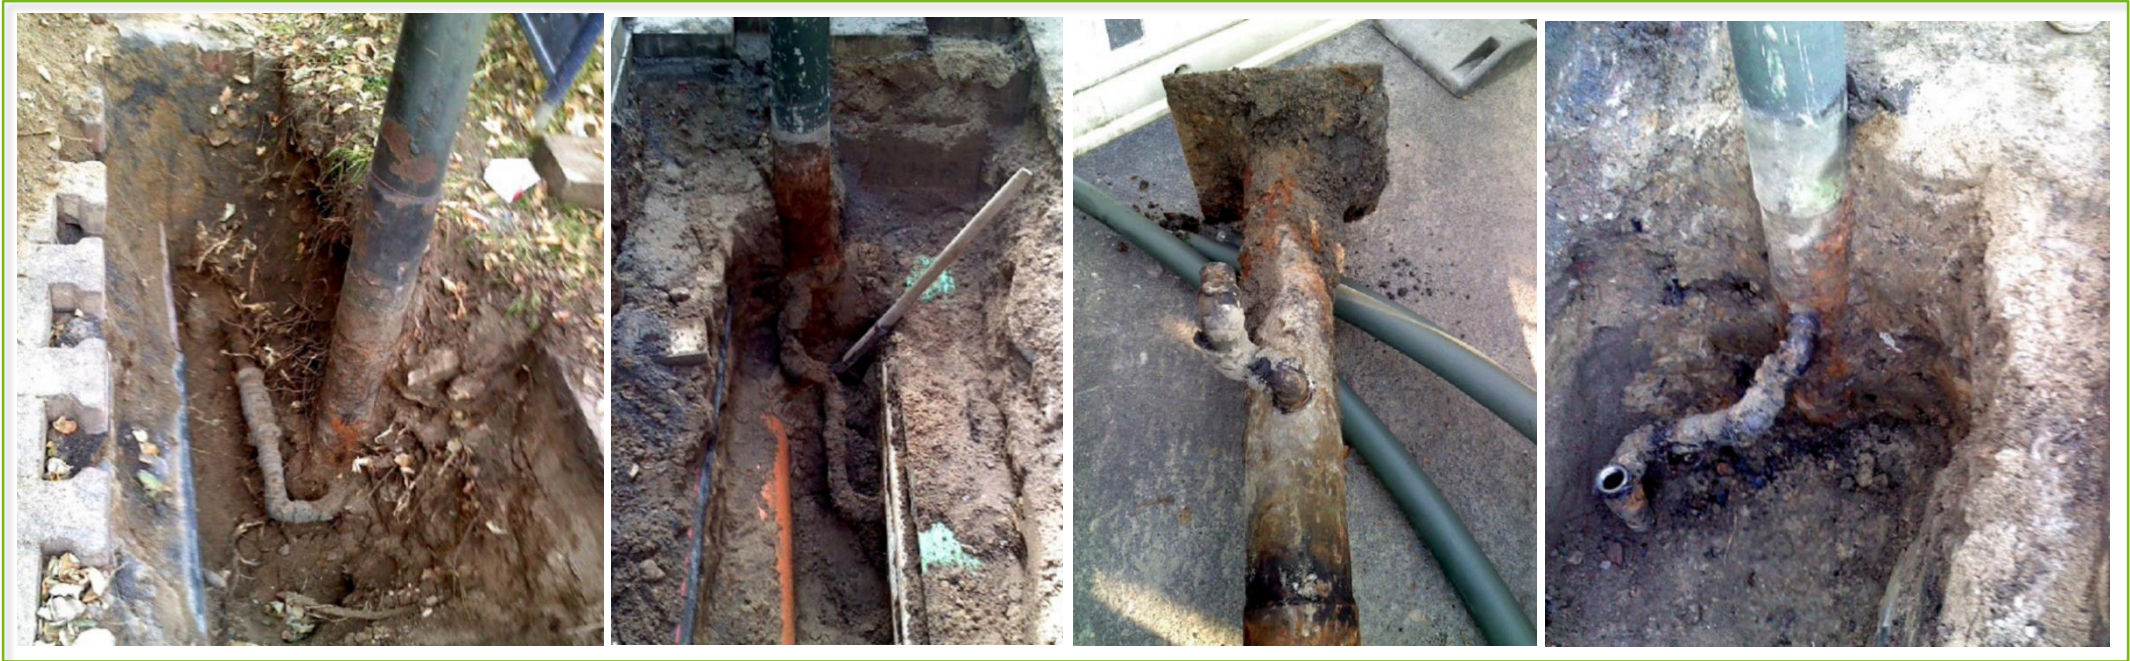
Korrosion Gasanschlussleitung

Korrosion Mastfuß

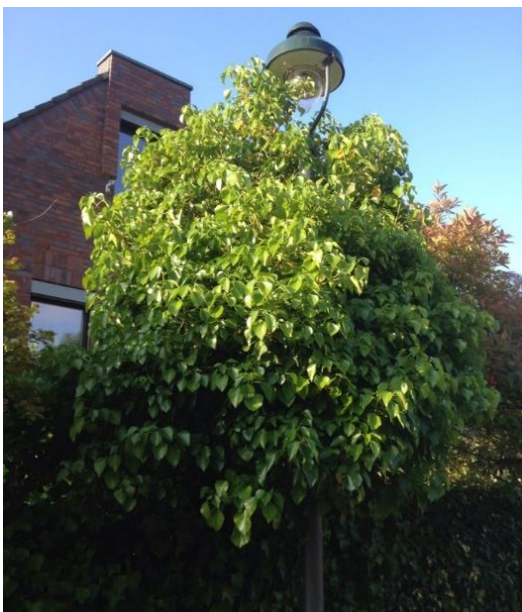
Abstand Gasleuchte-Bewuchs

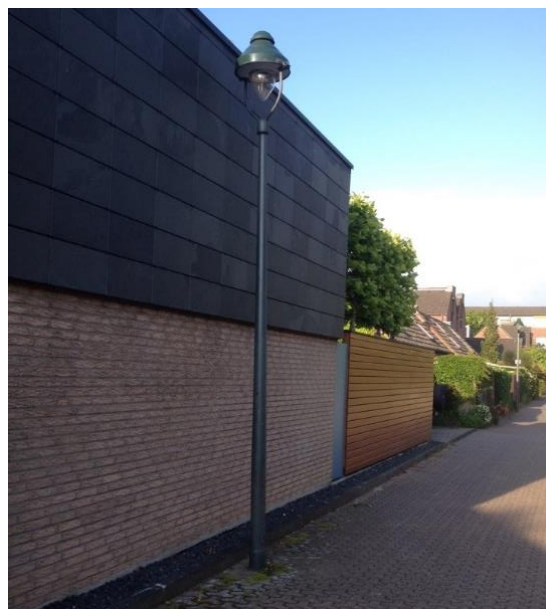
Abstand Gasleuchte-Fassade-Giebel

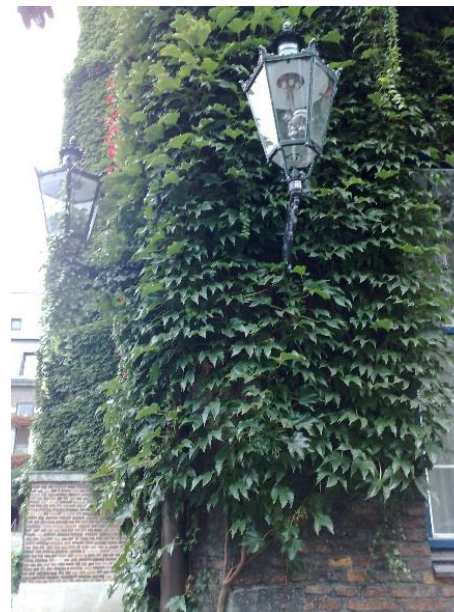
Abstand GL-Gebäude-Bewuchs

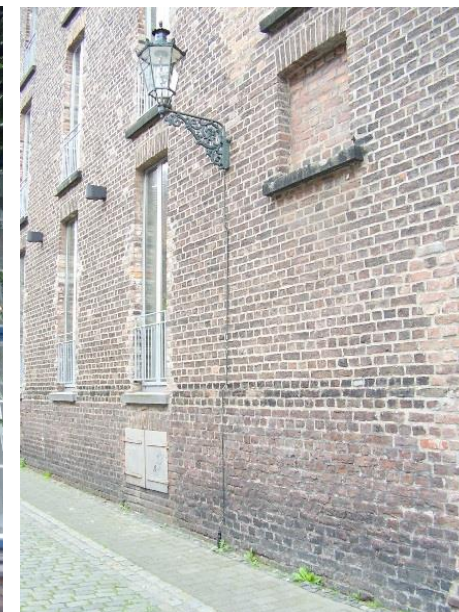
Abstand Gasleuchte Fahrweg
